注入による小規模建物の修復技術（その2:原位置試験と施工例）

沈下修正 注入 不同沈下
 原位置試験 復元注入

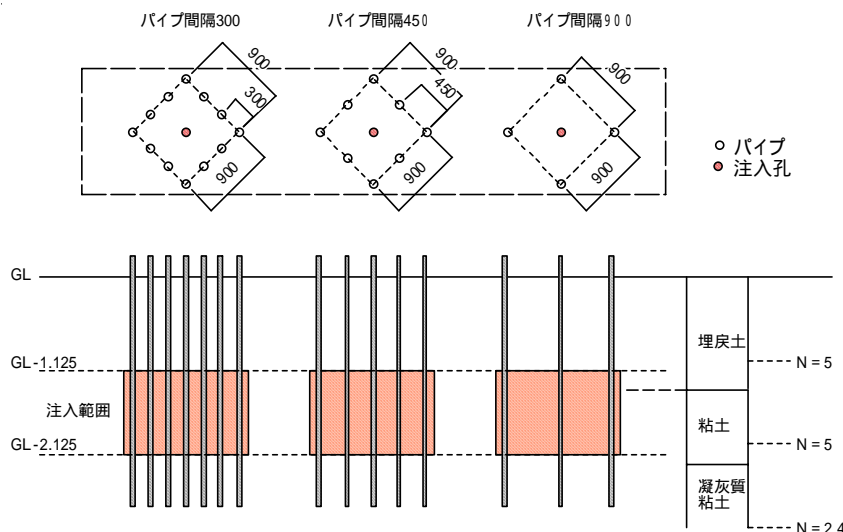
図-1 パイプ・注入孔配置図

原位置注入試験は、図-1 に示すように正方形（0.9m×0.9m）の周囲にパイプを打設し、正方形中心から注入した。試験パラメータは、パイプ間隔とし、@300、@450、@900

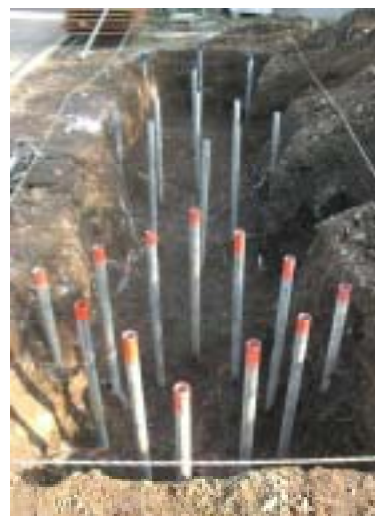
写真-1 注入固化体の掘出調査状況

の3種類実施した。注入材は一定量注入し、養生後に掘出し試験（写真-1）にて割裂脈の状況を目視確認した。

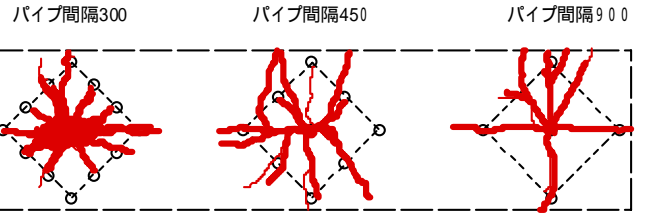
図-2 注入固化体のスケッチ (代表深度 1.0m)

【掘出し調査について】図-2 に掘出し調査のスケッチ、写真-2 に固化体写真を示す。パイプ間隔が短くなるにつれ中心部に薬液が多く見られている。注入の多くは約 2cm 程度の割裂脈として縦横に形成されているが、@300 では注入孔周辺に薬液が塊として存在していた。パイプがなければそのまま遠方へと流出するところを、パイプで薬液の方向が変わり注入孔周辺に薬液をとどめる効果があると考えられる。

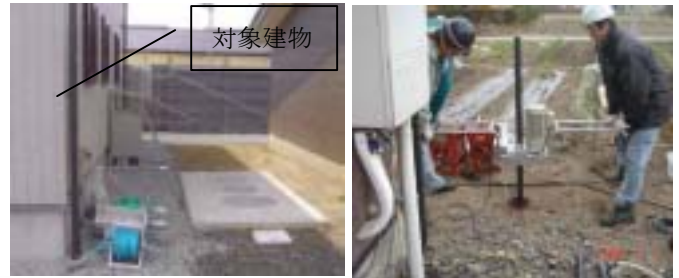
写真-3 建物と浄化槽の配置

対象建物は 2 階建木造住宅 (L7200×W8100)、基礎形状は布基礎である。築年数 2 年と比較的早い段階で不同沈下量 30 mm の傾斜が見られた。沈下要因は、建物の傾斜方向等より浄化槽建設時の埋戻し不良によるものと考えられる (写真-3)。

注入計画では浄化槽の影響を考慮して、建物と浄化槽の間に 50cm 間隔でパイプを打設後、リフトアップ注入した (写真-4、5)。結果として注入量 27,860L の注入を行い±3 mm の精度で沈下修正を完了した。ここで特筆すべきは、写真-5、6 に見られるようにパイプ方向に亀裂 (地割れ) が発生して、建物を効果的にリフトアップさせるとともに、浄化槽に有害な変位を与えずに施工完了した点である。

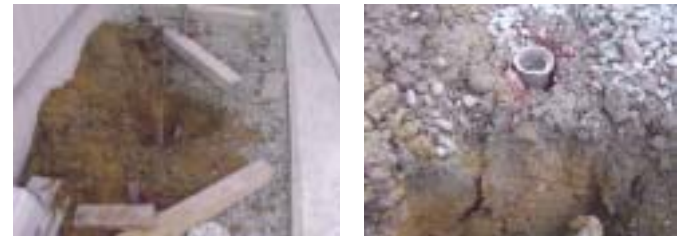
写真-5 パイプ打設 (左) とパイプ抑止効果状況 (右)

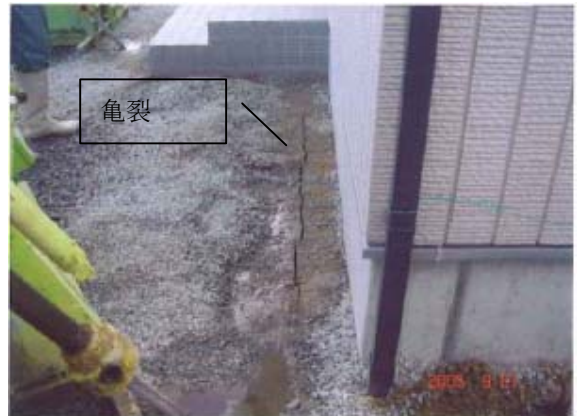
写真-6 注入状況

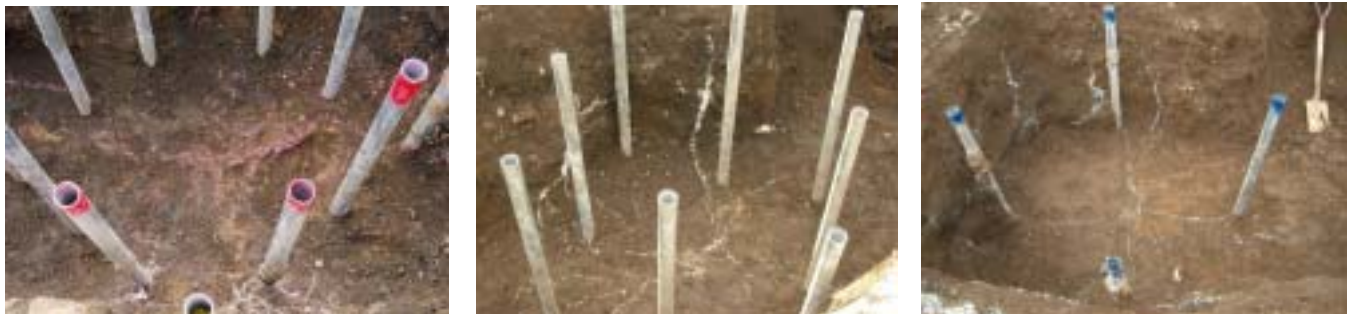
写真-2 注入固化体の割裂脈 (左：パイプ@300, 中：パイプ@450, 右：パイプ@900) (代表深度 1.0m)
