液状化で被災した小規模建築物の沈下修正注入後のレベル経過測量結果

小規模建築物 液状化 注入工法
不同沈下 沈下修正

Results of the housing foundation level measurement that made the adjustment injection after subsidence by liquefaction.

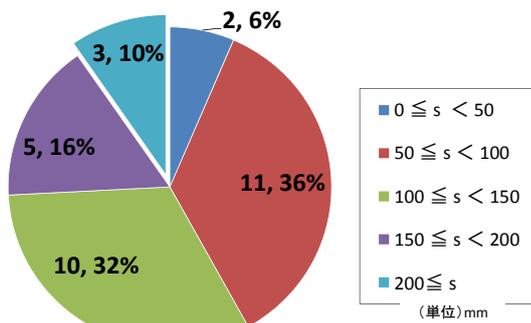
図1 震災による建物の不同沈下量

図1に修正工事前の建物不同沈下量の傾向を示す。ここでは1階床の主要な箇所レベル測量した最大値と最小値の差を不同沈下量として表している。図より、注入工事を実施した建物の不同沈下量は、概ね50～200mmの範囲で26件(83%)あった。

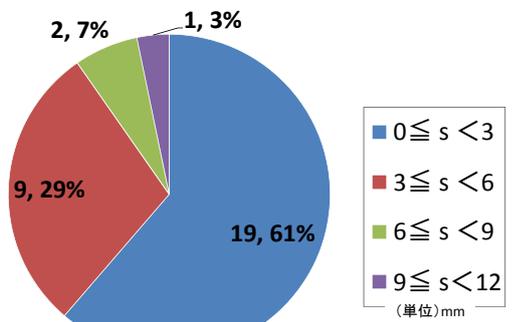
図2 沈下修正工事完了直後の不同沈下量

施工した建物は、全て3階建て以下の木造住宅、ベタ基礎で、建設会社も様々である。図2に工事完了直後の建物不同沈下量を示す。工事は不同沈下量や傾斜角に管理目標値を設定し、その数値内になるように全て修正した。図より、今回工事した建物31件の内28件(19件+9件：90%)が不同沈下量6mm未満で完了したこととなる。また不同沈下量9mmの物件が1件あるが、これは建物面積が他よりも十分大きいからで、傾斜角で表すと1/1000であった。

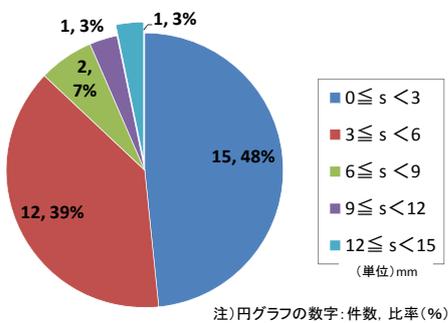
図3 経過日数後の不同沈下量

図3に追跡調査時の建物の不同沈下量の傾向を示す。図より、今回調査した建物31件の内27件（15件+12件：87%）が不同沈下量6mm未満でおさまっているが、図2と見比べると不同沈下量がやや大きくなる傾向が見られる。この傾向をより詳細に示したものが図4で、各建物の工事完了後と経過日数後の不同沈下量の差を経時的に表したものである。その結果、建物の経過後の不同

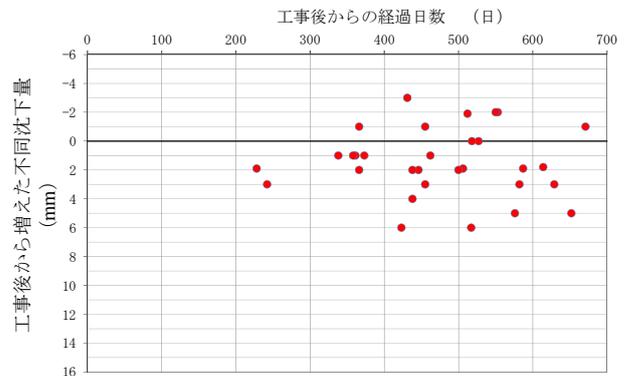
図4 工事後から増えた不同沈下量の経時的変化

沈下量は、平均で1.5mm増加していた。一方、不同沈下量の差が負の値になっている建物が7件（22%）あった。これは時間経過と共に建物の不同沈下量が減少したことを意味するが、その数値からすれば、大半が測量誤差だと考えられる。この測量誤差が2mm程度あると仮定すると、2mm以下におさまっている物件は21件あり、約7割の物件は再沈下が見られなかったと考える。

図4では、3mm以上に不同沈下量が増えた物件が10件（68%）、4mm以上で5件（32%）あった。この5件については、地域性、不同沈下量や建築面積の大きさなどに特徴があると思われたが、際立った傾向は見られなかった。また経過日数が増えると共に沈下量が増え続けそうな傾向も見られなかった。よって工事後から経過して不同沈下量が増えた理由としては、その間に発生した地震（気象庁HPより、茨城県沖、千葉県沖を震源としたマグニチュード5以上の地震回数：8回）および施工直後に生じやすい即時沈下の影響だと推測する。

今回調査した建物31件の沈下修正工事は、震災後1～3ヶ月と比較的早い段階で修正している。当初、余震や液状化後に生じるであろう圧密沈下の影響を考慮し、養生期間を設けてから修正すべきと考えられた。また注入材料の耐久性の問題で地盤強度（N値）が低下した事例³⁾もあり、注意を要する。しかし今回実施した建物のみ不同沈下量の測定には、顕著な再沈下傾向は見られなかった。今後、追跡調査を重ね、より明確にしていきたいと考えている。
