東日本大震災による住宅被害のアンケート調査

その2 液状化による住宅被害の原因分析

東日本大震災 戸建住宅 液状化
被害調査 地盤変状 不同沈下

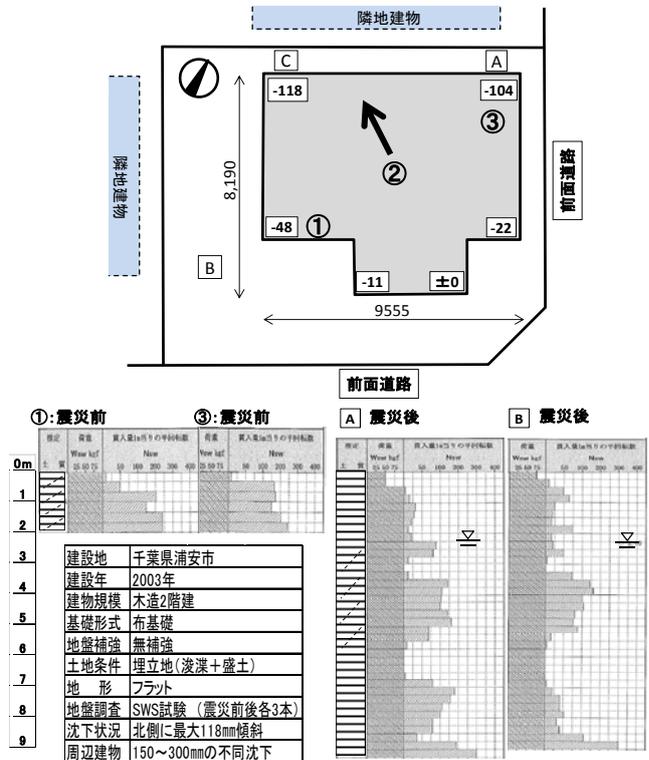
図1 近隣建物の影響を受けて不同沈下した建物

図1に調査結果を示す。事前のSWS試験によると、深

さ2m付近まで極めて硬質であるため、布基礎、地盤無補強で建設されたが、震災後のSWS試験によれば、深さ8m付近まで液状化した可能性がある。敷地はフラットで地盤はほぼ整層であるが、建物は北側に向かって最大118mmの不同沈下が生じている。敷地の南側、東側は道路に面しているが、西側、北側には隣家が近接しており、向かい合う方向に傾斜している。

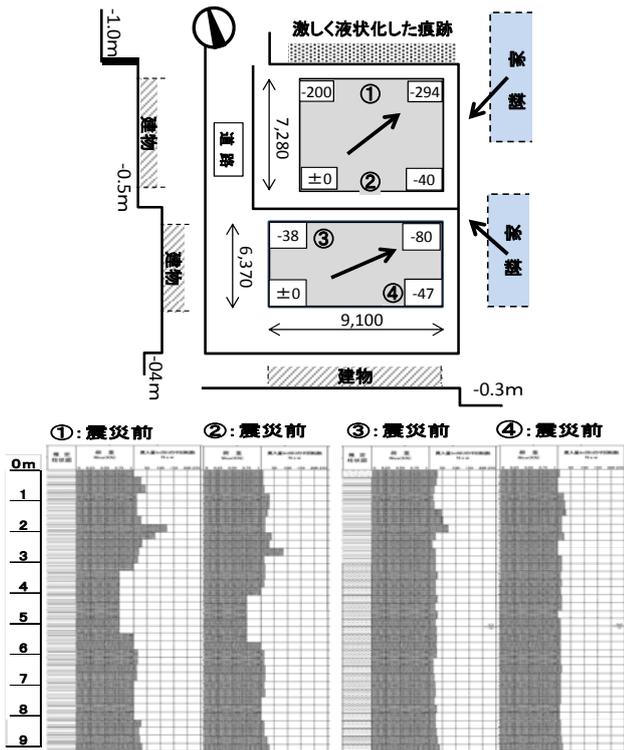
図2 近隣建物と敷地高低差の影響で不同沈下した建物

図2に調査結果を示す。事前のSWS試験によると、若干自沈層が認められるが、べた基礎、地盤無補強で建設された。液状化深度は不明であるが、多数の噴砂口が確認されている。2棟の敷地は北側に向かって段差があり、また、東側には隣家が近接している。2棟は地表面レベルが低く、かつ、隣家と合う方向に傾斜し、最大294mmの不同沈下が生じている。

建設地	千葉県習志野市
建設年	2010年
建物規模	木造2階建
基礎形式	べた基礎
地盤補強	無補強
土地条件	元農耕地(沖積地盤+盛土)
地形	ひな壇状(北側ほど低い)
地盤調査	SWS試験(震災前各5本)
沈下状況	北側に最大294mm傾斜
周辺建物	50~150mmの不同沈下

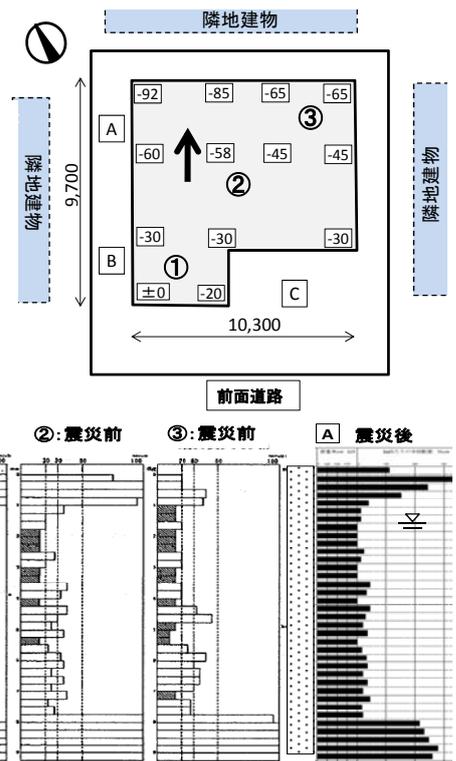
図3 柱状地盤改良で地盤補強した建物

図3に調査結果を示す。敷地はフラットで地盤はほぼ整層であるが、深さ8mまで液状化したと思われる。建物下部には柱状改良体50本が深さ6m (Nsw=50前後)まで設けられている。建物が沈下した要因は改良体の先端及びその上方地盤が液状化し支持力を喪失したためであり、不同沈下の要因は、近隣住戸の荷重の影響と思われる。

建設地	千葉県浦安市
建設年	2004年
建物規模	木造2階建
基礎形式	布基礎
地盤補強	柱状改良50本(L=6m)
土地条件	埋立地(浚渫+盛土)
地形	フラット
地盤調査	SWS試験(震災前後各3本)
沈下状況	北側に最大92mm傾斜
周辺建物	200~300mmの不同沈下

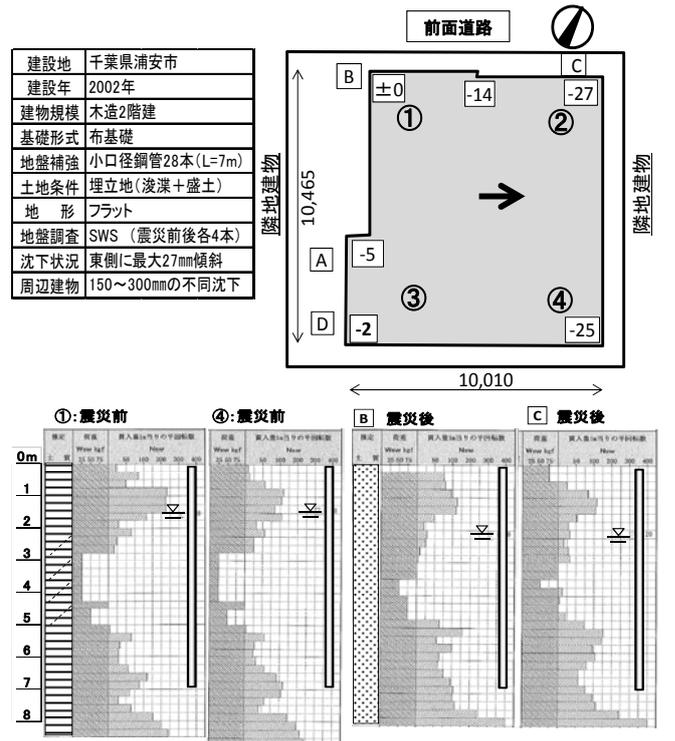
図4 小口径鋼管で地盤補強した建物

図4に調査結果を示す。建物下部には沈下抑止を目的として小口径鋼管28本が深さ7m (Nsw=100前後)まで設置されていた。この効果により不同沈下量は近隣建物に比べて極めて少なかったが、深さ8m付近まで液状化したため最大27mmの不同沈下が生じた。基礎下部には最大200mm程度の空隙が生じ、空隙へのモルタル充填と設備配管の修復を余儀なくされた。
