注入による小規模建物の修復技術（その2:原位置試験と施工例）

1.はじめに

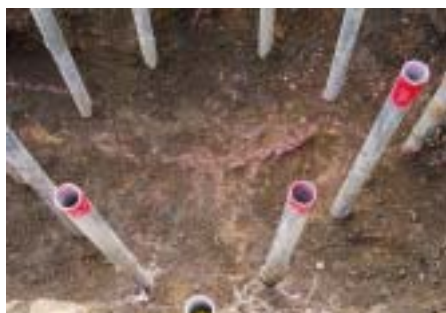
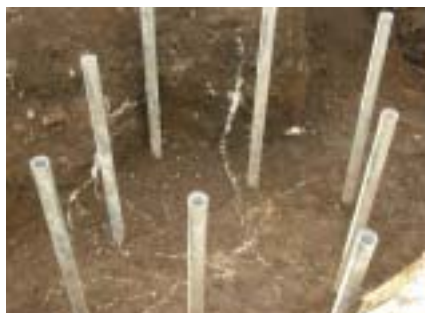
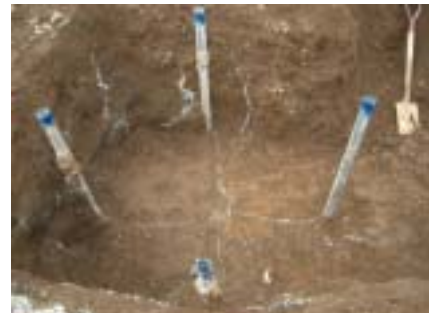
写真-2 注入固化体の割裂脈（左：パイプ@300,中：パイプ@450,右：パイプ@900）（代表深度 1.0m）

【掘出し調査について】図-2 に掘出し調査のスケッチ、写真-2 に固化体写真を示す。パイプ間隔が短くなるにつれ中心部に薬液が多く見られている。注入の多くは約 2cm 程度の割裂脈として縦横に形成されているが、@300 では注入孔周辺に薬液が塊として存在していた。パイプがなければそのまま遠方へと流出するところを、パイプで薬液の方向が変わり注入孔周辺に薬液をとどめる効果があると考ええる。

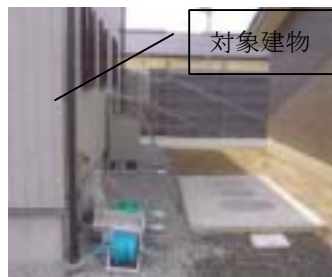
写真-3 建物と浄化槽の配置

対象建物は 2 階建木造住宅（L7200×W8100）、基礎形状は布基礎である。築年数 2 年と比較的早い段階で不同沈下量 30 mm の傾斜が見られた。沈下要因は、建物の傾斜方向等より浄化槽建設時の埋戻し不良によるものとする（写真-3）。
