# 平成16年新潟県中越地震による小規模建築物の宅地・基礎の被害 (その3: 液状化による被害)

戸建住宅 液状化 沈下  
地震被害

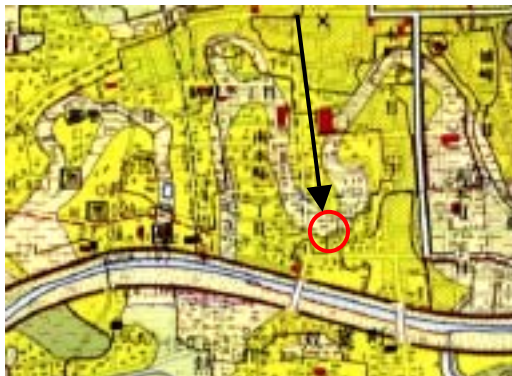
図1. 土地条件図「三条」(見附市付近)

図1に示す土地条件図<sup>1)</sup>によると、この地域は刈谷田川の右岸の自然堤防を中心に市街地が形成されているが、埋土地に建つ住宅も少なくない。周辺の埋土地は刈谷田川の旧河道にあたり蛇行して存在していることがわかる。昭和45年頃の地形図<sup>2)</sup>にはまだ旧河道が残っており、液

状化は概ねこの旧河道に位置していた箇所が発生していた。

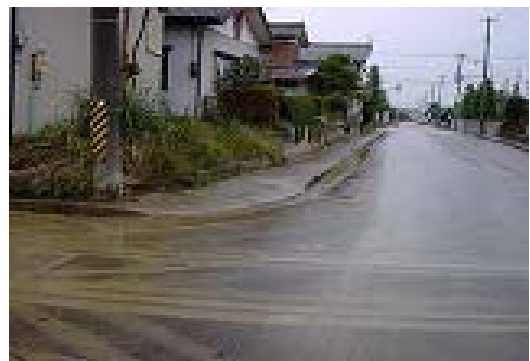
見附市の南本町や新町、葛巻付近は信濃川支流の刈谷田川の北側に位置し各所で液状化が発生した。液状化した地域の道路は噴出した砂と泥水で覆われていた(写真1)。

写真1. 填砂跡(見附市南本町)

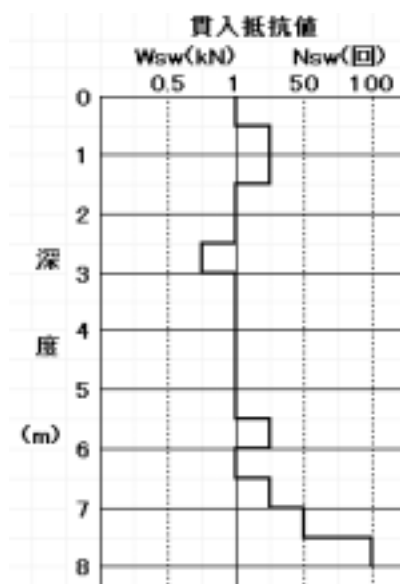
図2. SWS試験結果(南本町)

した付近で新築工事の時に実施したスウェーデン式サウンディング試験(以下、SWS試験という)の結果を示す。  
表層から6m付近まで1kN自沈を主体とする軟弱な地層となっており、周辺の旧河道に位置する埋土地は同様な地盤条件であったと思われる。直接基礎や摩擦タイプの改良を採用した住宅では、10cm以上不同沈下したものもあった。周辺の新しい住宅は、概ね沈下対策として地盤改良や杭基礎が採用されており、支持層まで改良されている住宅の沈

下被害はなかった。

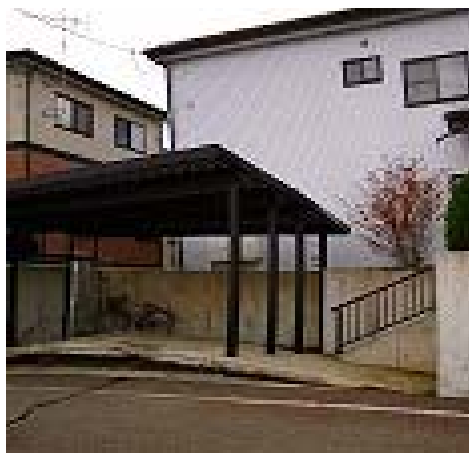
液状化被害が発生した陽光台1丁目付近で新築工事の時に実施したSWS試験結果例を図3に示す。地表面から6m付近まで自沈層を主体とする層が確認された箇所もあった。被害を受けた住宅は、地盤面にめり込むように不同沈下していることから、比較的浅い層が液状化したものと想定される。また、敷地には、高さ1.5mの擁壁が築造されており擁壁の内側の水位が局部的に高くなっていても被害を著しく大きくしたと考えられる(写真2)。住宅の沈下のほか、填砂による土間や道路の隆起も発生した。

写真2. 住宅の沈下と土間の隆起

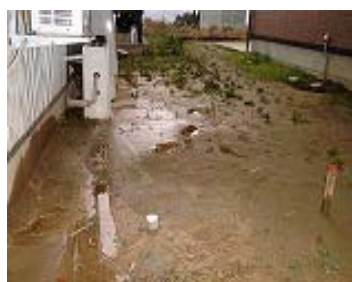
写真3. 宅地内の填砂跡

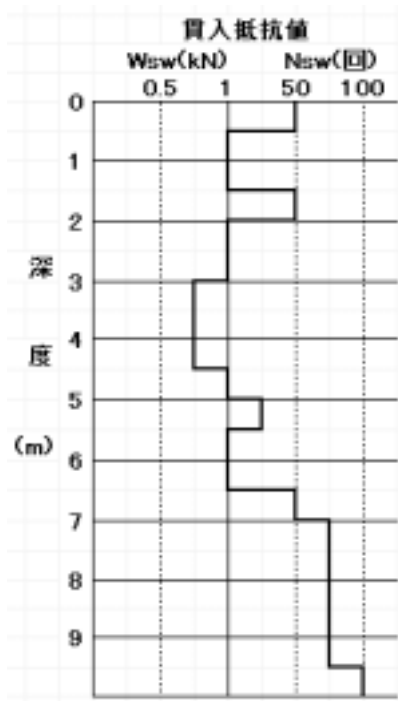
図3. SWS試験結果(陽光台)
