## 報 文 擁壁や盛土に係わる宅地のトラブル事例

若命 善雄\* 橋詰 尚慶\*\*

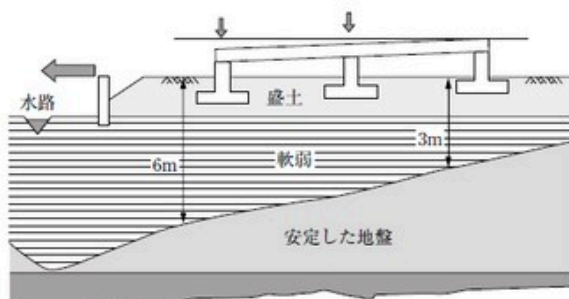
図-5 不同沈下の原因

年目であり、最大で135mmの不同沈下が発生し、外構(CB塀)にクラックが生じたほか、近隣の家屋の外壁にもひび割れが観察された。また、下水管の排水勾配が次第に緩くなるにつれ、風呂や台所シンクなどの生活雑排水の流れが滞るようになり、すでにポンプによる強制排水を余儀なくされていた。

不同沈下の原因として、図-5でも明らかなように、次の三つが考えられる。

- ① 谷地側の境界沿いに配された土留めは、杭基礎または地盤改良工事などにより支持されることなく、低地側へ滑り出した土留めの背後の地盤に陥没が生じている。
- ② 建物直下において、台地側の軟弱層の層厚が1.5mであるのに対して谷地側では4.5mへと急変している。
- ③ 盛土荷重(約24kN/m<sup>2</sup>)により、軟弱粘土層に圧密沈下が起こり、軟弱層の厚さの違いに応じた沈下量差が生じた。

盛土に瓦礫が混入したため、地盤調査で貫入不能となったとき、有効な追加調査で裏づけのないままに、軟弱層厚の差を見落とした初歩的なミス事例である。

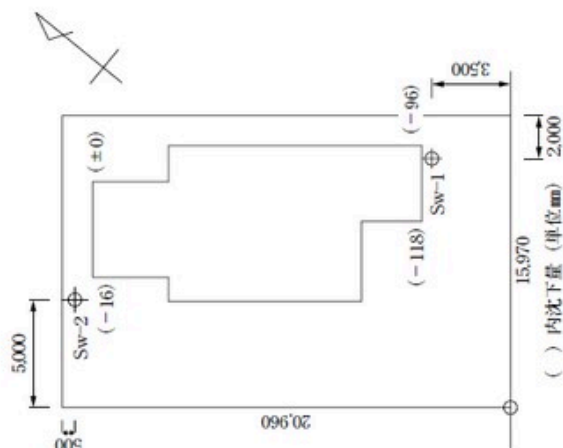
図-6 造成盛土(1.5m)されている団地での沈下事故

砂丘の後背湿地に位置する新しい団地での事故事例である。図-6に示すように、南側に約120mm傾いているが、基礎にクラックは全く見られず、建物にも変形角によるひずみらしい現象は見られない。地盤が全体的に傾斜し

た状況である。造成前は平坦な田んぼで、造成盛土に付近の山土(土質は砂質粘土)が用いられ、N値3~5程度、厚さも1.5mと均一である。スウェーデン式サウンディングのデータを図-7に示すが、腐植土が混入していた可能性が高い。

有害な圧密沈下が生じる可能性が高いと思われる地層は、盛土直下に分布する軟弱な粘土層であるが、層厚が2mと比較的薄いことから、沈下が収束するのにそれほど長期間に及ぶとは思われない。半年も経過すれば、盛土荷重による圧密沈下はほとんど収束するとされる。しかし、1.5mの盛土荷重による圧密沈下が収束したように見えても、圧縮指数の高い土質のために、建物荷重が追加されたことにより、さらに沈下が促進し、新たに沈下が生じたものと判断される。

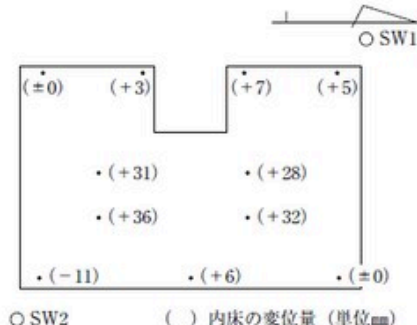
図-8 脆弱な岩塊を含んだ盛土の沈下事故

緩やかな丘陵の造成地での事故事例である。図-8に示すように、床レベルにおいて中央部に比べて端部の方がより沈下していることがわかる。すなわち、建物内部の変形角（最大1/76）による障害が発生している。外周基礎においてもそれほど変化はないが、ジグザグ状の変形角が生じたためクラックが発生している。

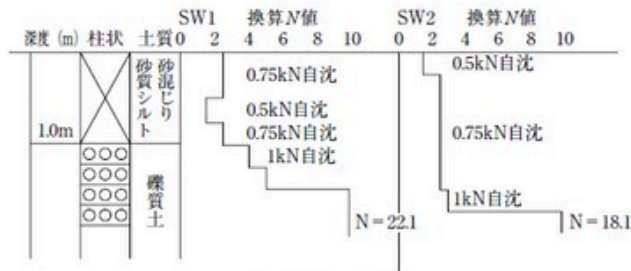
図-9 地盤状況

図-9に示すように、盛土の厚さは約1mで均一であるが、スウェーデン式サウンディングより、基礎直下は0.5~0.75kNであまり締まった状態ではない。また、盛土内には脆弱な岩塊を含んでおり、空隙が多いことも懸念される。使用された盛土材は付近の山土で、土質名で礫混り砂質シルトに分類される。

この事例は、盛土が不安定な状況下で建物が建設され、支持力不足の場合に当たる。スウェーデン式サウンディングの結果より、粘性土として長期許容支持力を計算すると、次のようになる。

このように、30kN/m<sup>2</sup>基礎に対して、若干の支持力不足と見なされる。また、盛土材に含まれる岩塊のスレーキング（風化現象）も認められ、沈下現象の原因と考えられる。現地の岩塊による乾湿繰返し試験の結果を図-10と写真-1に示すが、明らかにスレーキングしやすい岩塊であったことがわかった。図-10に示すように、2

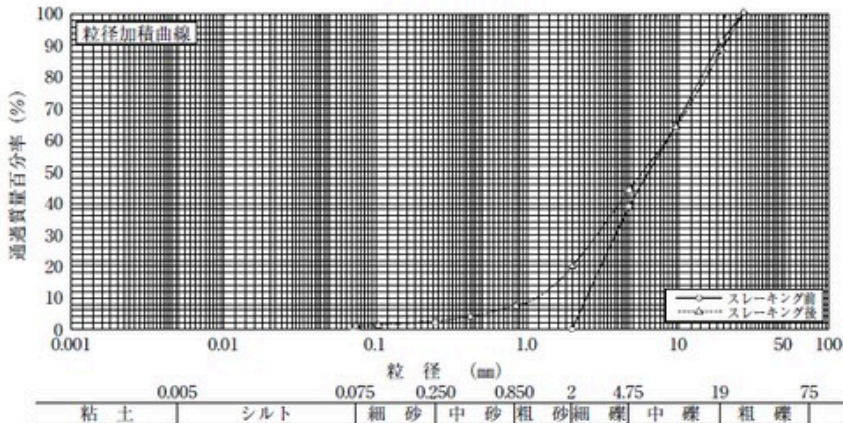
図-10 2mm以上の礫による乾湿繰返し試験結果 (粒度分布)

mm以上の礫による乾湿繰返し試験結果（粒度）が、細かい粒度に移行している様子がわかる。岩塊を含む盛土中には空隙が多く、時間の経過とともに細粒分が流れ込み、地表面が沈下する。また、岩塊がスレーキングしやすいと空隙が崩れて同様に沈下する。
