# 宅地造成地における空洞化の事例

高田 徹\*

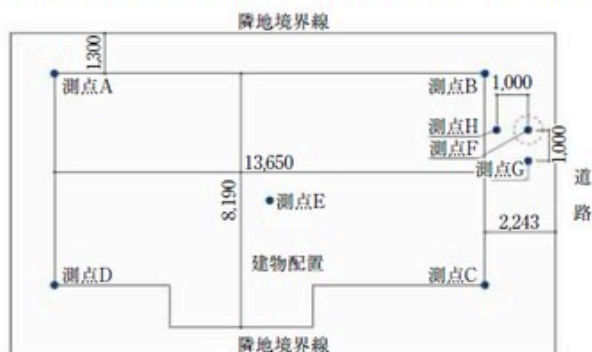
図-1 SWS測点位置

図-1にスウェーデン式サウンディング試験結果（以下、SWS試験）の調査位置を、図-2にSWS各測点の深度分布を示す。当該地の地形は、台地・段丘中位面に位置する。図-2の建物4隅中央の結果（測点A～E）より、GL-0.75m以浅が旧盛土と推定され、強度のばらつきや建物解体工事に伴った埋戻しによる緩みが生じているが、それ以深はローム層が厚く堆積している。

宅地内にあったという情報があり、その位置で追加調査を行っている（図-1中の測点F～H）。この位置は、その使用をやめた時代に土砂を投入して埋め戻していたが、過去にも局所的に地盤の沈下が生じていたようである。

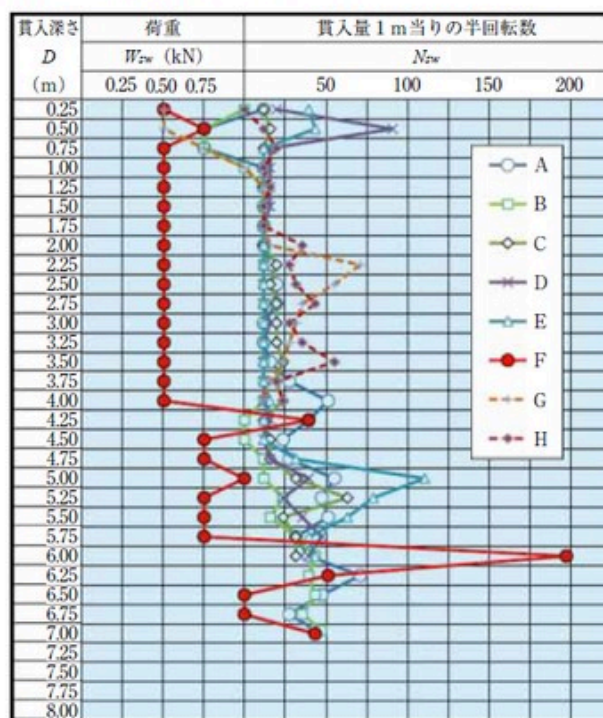
図-2 SWS試験結果

図-2より測点Fは $W_{2w}=0.5\text{kN}$ がGL-4mまで見られ、他測点と比較しても明らかに軟弱なことが分かる。これに関しては建築当時の判断として、①既に埋戻し処理がなされていること、②建物直下のデータではないこと、③補足調査で実施した測点G、Hより離隔1m付近での緩みは浅層部に限られ、かつ局所的だとして地盤改良不要で建設された。

建築後、約1年経過した際、図-2で示した測点F付近で地盤沈下が生じた。また建物の不同沈下は見られなかったが、建物外周基礎の一部に地盤の陥没が生じた。

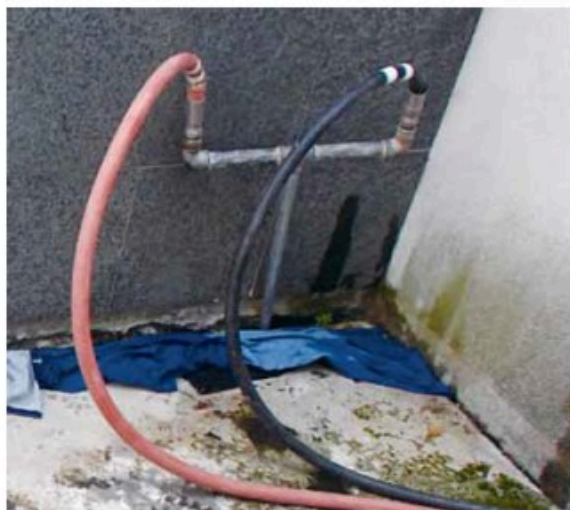
写真-1 建物基礎下への空洞充填注入状況  
(2液混合タイプの薬液使用)

これに対し、陥没の範囲や深度について調査して対応するのが一般的だが、建物下であることから十分な調査は困難であった。ここでは、陥没箇所から鉄筋棒を挿入するなどしておおよその深さや範囲を設定し、写真-1に示すように、懸濁型瞬結性薬液にて空洞と想定される範囲を注入して作業を終了した。

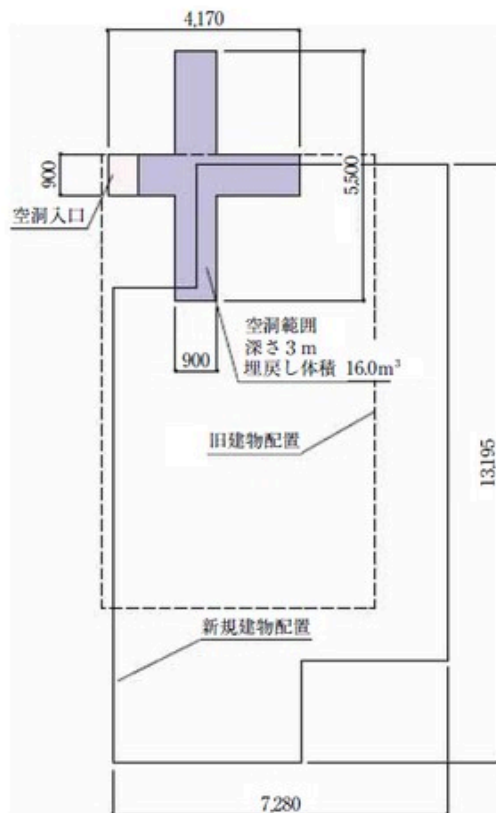
図-3 建物配置と空洞（むろ）の位置関係

当該地の地形は台地・段丘である。図-3に示すように、旧建物下に食材などの貯蔵庫として利用していたむろ（洞穴）があった。むろは、空洞入口が縦孔で、そこから横孔となって十字の形状をしていた。

このような地下空洞の埋戻し処理は、可能であれば開削して確実に埋め戻すことが有効だと思われたが、空洞範囲が敷地境界に近接し、隣地住宅などの構造物への影響が懸念されたことから、開削は難しいと判断した。ここでは、エアミルクにて空洞充填することとした。

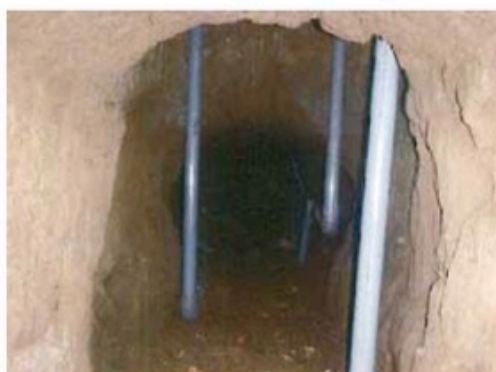
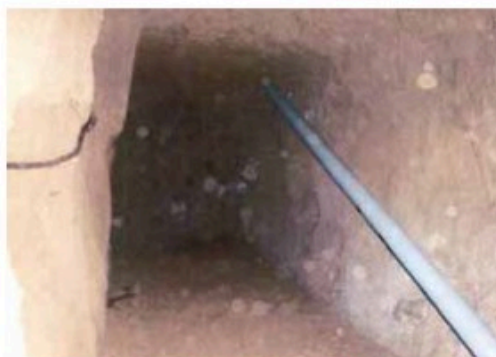
写真-2 注入管配置状況（縦孔部）

写真-3 注入管配置状況（奥側）

注入前の処理として、写真-2、写真-3に示すように塩ビ管を空洞内に人力にて敷設し、この塩ビ管を注入管

として用いた。塩ビ管先端は、十字の空洞の最奥天井部にそれぞれ配置し、奥側から確実に充填するように工夫した。

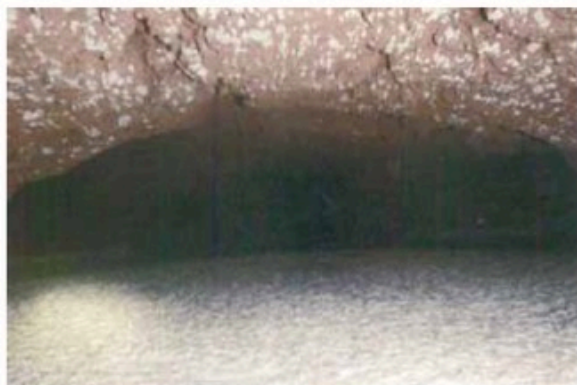
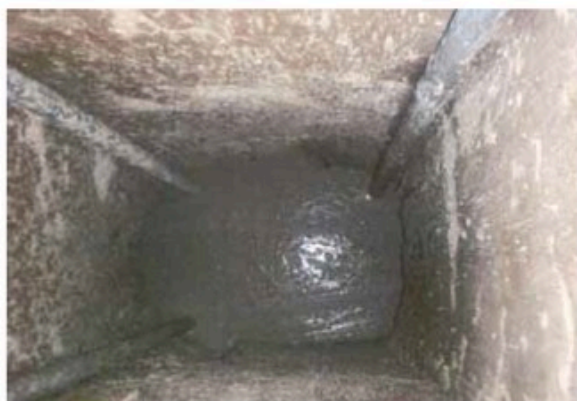
写真-4 1日目の充填注入完了状況（横孔）

写真-5 最終日の充填注入状況（縦孔）

写真-4は1日目の充填注入完了状況、写真-5は最終日の縦孔充填注入状況を示す。空洞充填量は16.0m<sup>3</sup>で、これを2日工事で行った。

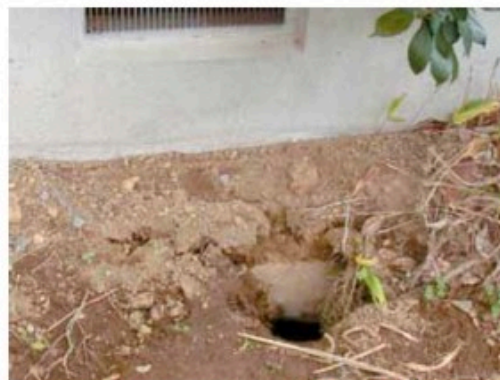
本件の地形は、河岸段丘を切盛造成された宅地である。建物は築20年経過していたが、不同沈下は見られなかった。施主とのヒアリングによると建築後20年の間に2～3回、建物外周の一部で陥没が生じた。陥没位置はほぼ同じで、陥没が生じるたびにスコップなどを用いて土砂を投入していたようだが、何故に繰返し陥没が生じるのか、その要因も分からないでいた（写真-6）。

写真-6 建物周囲の陥没箇所状況

陥没部周辺の配水管の損傷を観察すると、管の一部に亀裂が認められた。ここからは、あくまでも推測であるが、桑野<sup>1)</sup>が示した陥没要因の1つとして、この配管の破断部から土砂が入り込む、排水が敷地内に水みちとなって流出するものと思われた。本調査ではそれ以外の明確な要因が見つからなかったため、損傷した排水管を交換し、見える部分で土砂を投入して工事を終了した。現状は、工事3年経過しており、まだ経過観察段階ではあるが、その後の陥没は見られていない。

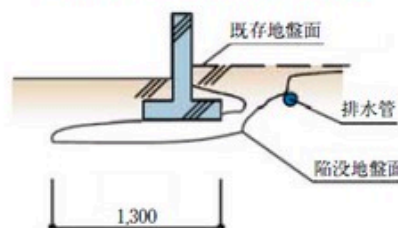
図-4 陥没位置のスケッチ

陥没位置からコンベックスを差し込んだところ、基礎下より水平方向に1.3m挿入できた（図-4）。また、給排水設備図より、陥没箇所の建物外周部と平行に排水管が敷設されていた。
