# 戸建住宅における 薬液注入工法の適用事例

高田 徹\*

## 1 はじめに

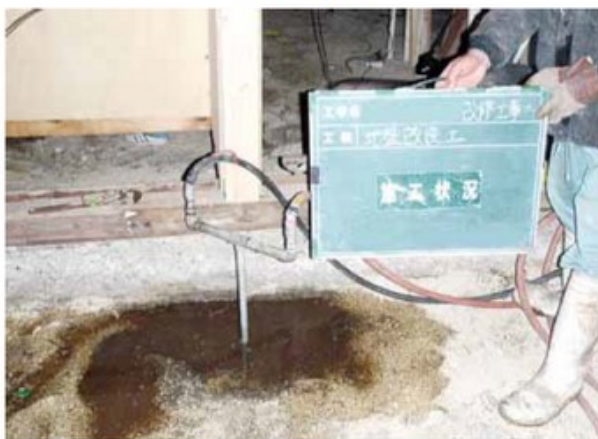
写真-1 基礎下への注入状況

注入深度が浅いことから、施工では写真-1に示すように、削孔機を用いずに注入管を人力で挿入して注入した。結果的には、設計注入量内で基礎地盤への変位も見られたことから設計量を注入して施工完了とした。

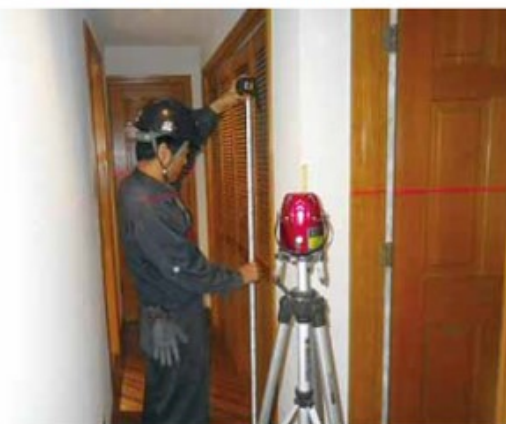
写真-4 内部レーザーレベル測量状況

現況では写真-4に示すように建物レベルを監視しながらリフトアップしているが、両者のリフトアップ量によりシステム化されれば、基礎や建物へ与える歪みがより軽減されると思われる、今後の開発が望まれる。
