## 報文 三成分コーン貫入試験(CPT)による液状化予測例

高田 徹\*

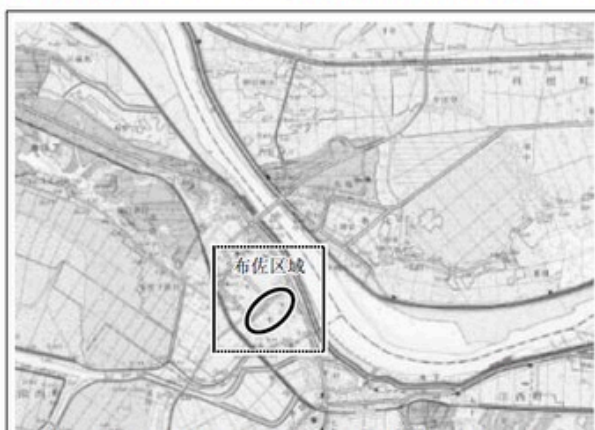
図-1 土地条件図 (図中の丸は液状化被害の大きい箇所)

調査地は千葉県我孫子市布佐である (図-1)。ここは我孫子市内で最も激しい液状化被害のあった区域であるが、この顕著な液状化現象は限定した範囲で出現している。この理由に関しては、各研究機関などで調査結果がまとめられている。それらの報告<sup>4)</sup>によれば、過去、利根川流域に直結するような細長い水部 (沼地) が1947年撮影の米軍空中写真 (写真-1) で認められている。しかし、1962年撮影の空中写真 (写真-2) では、その水部に該当する箇所が埋立てられ、住宅地や商業地となっている。この液状化被害は、この旧沼地部分に建設された宅地や道路が顕著であり、そこから1本隣の通りでは急に被害が減少するといった傾向からしても、旧沼地部分が液状化と関連している可能性が高いものと推測されている。
