擁壁の変状により  
不同沈下した住宅の修復事例

高田 徹\*

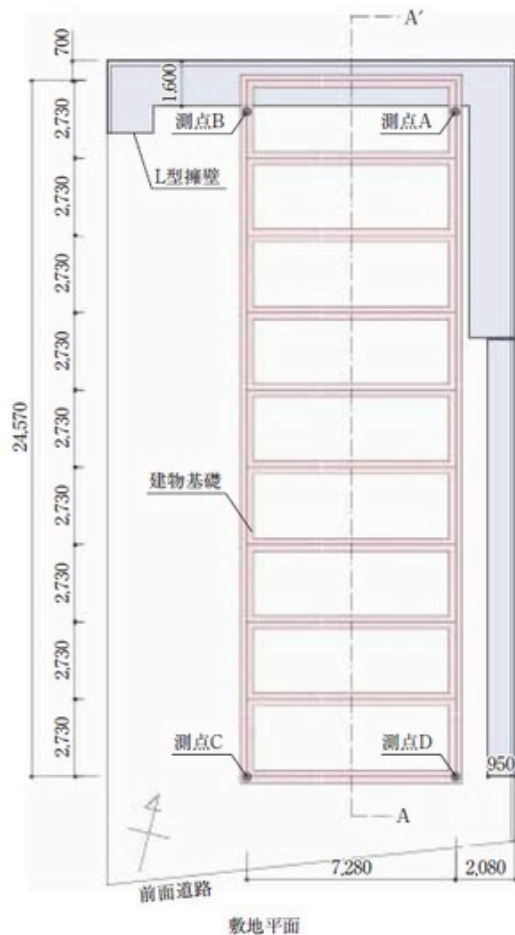
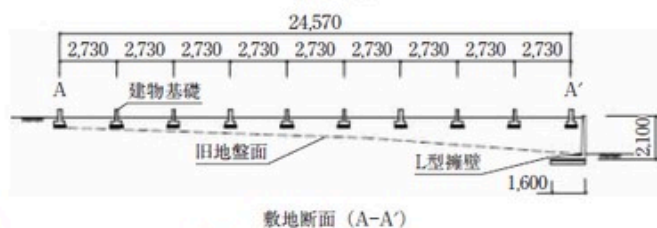
図-1 敷地配置図 (単位: mm)

図-1に建物の敷地配置の平面と断面を示す。敷地は、前面道路（南側）から北側に向かって緩く傾斜した空地进行造成し、擁壁高1.25m～2.1mのL型鉄筋コンクリート

造擁壁を北側と東側に新設した宅地である。造成盛土厚は南側で0.6m、北側で1.8mである。建物は、北側の隣地境界線から0.7mの離隔で建てるため、一部擁壁底版と建物基礎が重なる配置となっている。

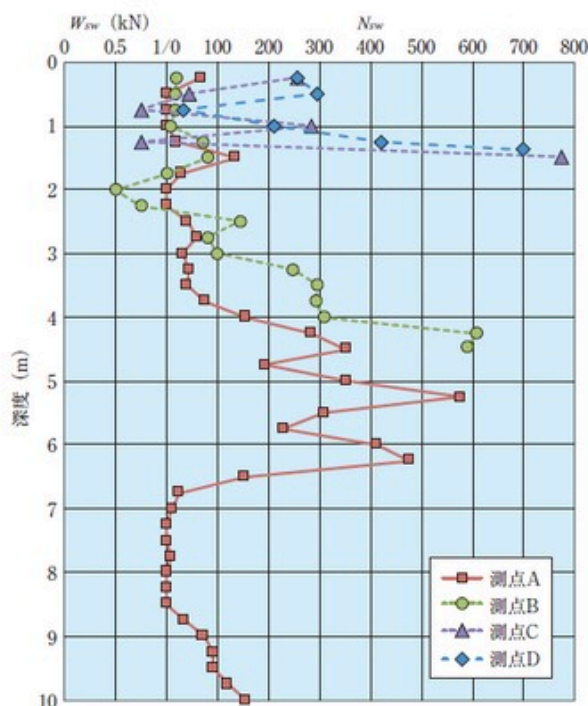
図-2 SWS試験結果 (各測点No.の調査位置は図-1参照)

図-2に建設時に実施したスウェーデン式サウンディング試験（以下、SWS試験と記す）結果を示す。深度

2.25m以浅に $W_{sw}=0.50\sim1.0$ kN自沈層が見られるが、それ以外は回転層である。ただし、4測点中3測点は深度1.5~4.0m付近の硬質層で貫入不能となり、測点Aのみ貫通できている。その結果だと、深度7.25~8.5mに $W_{sw}=1.0$ kN自沈層が認められる。

ここで、代表SWS測点A(図-2)を用い、 $L=5.0\text{m}$ 、 $D=139.8\text{mm}$ 、鋼管肉厚 $t=4.5\text{mm}$ と設定した場合の鋼管の許容鉛直鉛直支持力 $R_a$ を計算した結果、以下のとおりとなった。

鋼管圧入工では、設計長5mに対して1.25～5.1mの範囲で圧入した（写真-4）。この鋼管圧入長のバラツキは、図-2のSWS結果でも想定できる長さではあるが、現場管理上は油圧ジャッキで最低軸力の2倍以上かかることを確認している。なお、1カ所ごとに基礎が持ち上がろうとする状態まで確認しないと、水平修復工で鋼管が再び圧入されてしまうことがある。そのため、実際には最低軸力の2倍をはるかに超える荷重をかけて確認し、基礎の水平修復ならびに埋戻しを行っている。結果的には、基礎の水平変位は±3mmの範囲で修正できた。

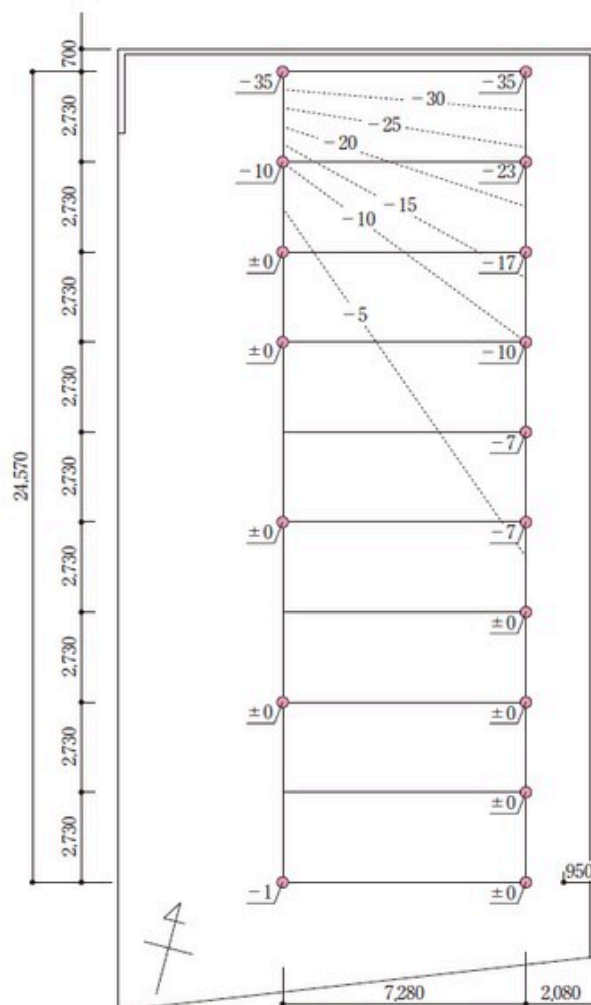
図-3 建物レベル調査結果 (単位: mm)

図-3に、建設から8年経過後の建物レベルの測量結果を示す。建物のレベルは南側から北側に向かって沈下

しており、相対沈下量は35mm、傾斜角1.4/1,000と少ないが、北側で変形角9.2/1,000と大きな変形が見られており、その変形の大きな位置で基礎にクラックが生じていた(写真-1)。また、擁壁については十分な調査はしておらず、目視ではあるが北側コーナー部に向かって擁壁天端が下がっており、また擁壁目地部に開きが見られた。

考えられる沈下要因は2つ上げられる。1つは、擁壁近傍側で建物基礎が変形していることから、擁壁埋戻し

土の緩みによる沈下が考えられる。もう1つは、造成盛土厚が0.6~1.8mと差があり、盛土厚の厚い側に建物と擁壁が下がっていることから、建物荷重だけでなく盛土荷重による下部地盤の沈下と、盛土材自身の収縮が上げられる。

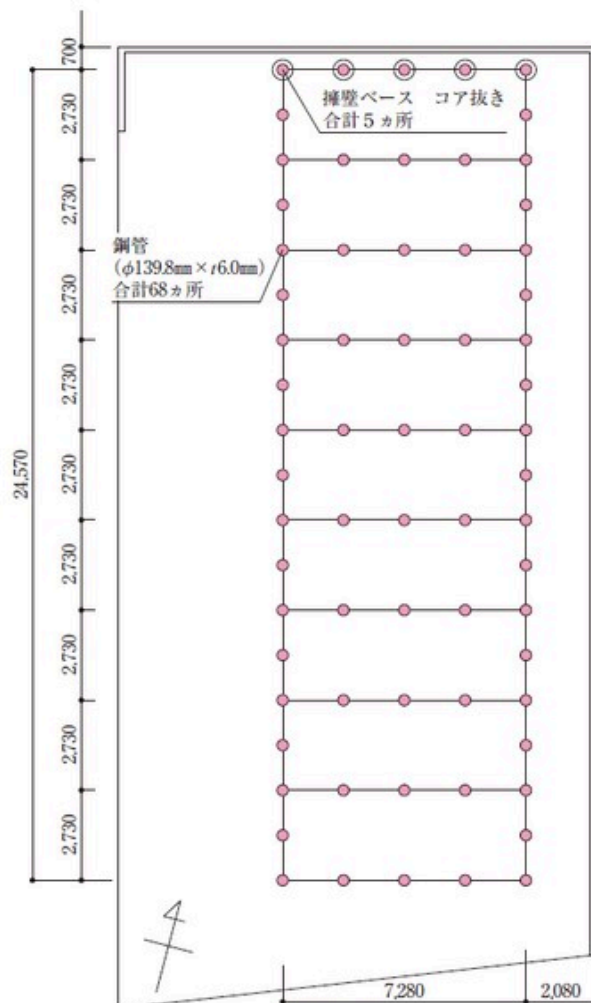
図-4 鋼管配置

図-4に鋼管配置を示すが、合計68本にて配置した。

図より、鋼管の最大間隔は $1.82\text{m}$ であるが、その最大間隔部で布基礎に発生する曲げモーメントとせん断力は、いずれも許容値以内であることを確認した。

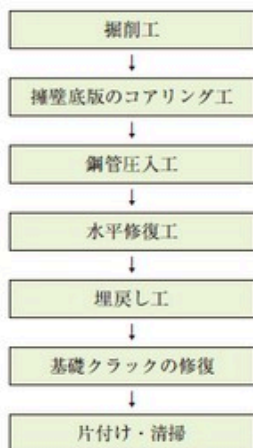
図-5 施工フロー

図-5に施工フローを示す。施工自体は、一般の鋼管

圧入工法と同じ手法であるが、異なる点は鋼管圧入の前にコアドリルで擁壁底板をコアリングしたことである（写真-2、写真-3）。

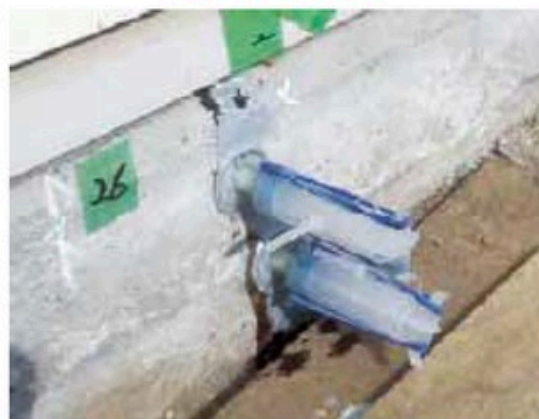
写真-5 エポキシ樹脂注入状況

水平修復後、基礎のクラックが著しい部分については、エポキシ樹脂注入にて基礎を補修した（写真-5）。
