東日本大震災による住宅被害のアンケート調査

その3 沈下修復を行った住宅の調査結果1

東日本大震災 戸建住宅 液状化被害
不同沈下 沈下修復 アンケート調査

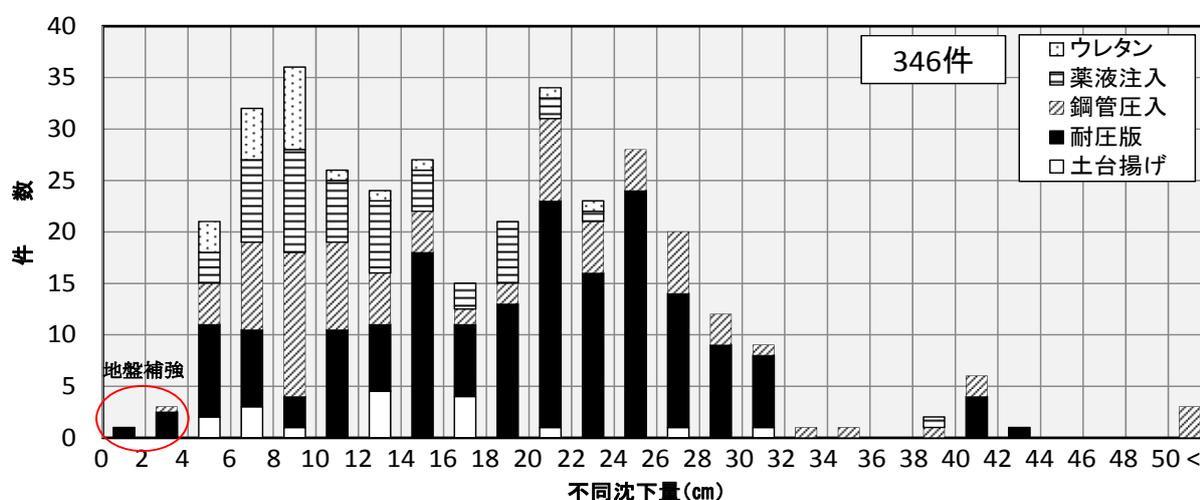
アンケートでは住宅地盤品質協会より186件、日本曳家協会より160件、合計346件の修復事例情報が寄せられた。図-1は全修復物件について、不同沈下量別の修復件数分布を示したものである。

図-1 不同沈下量別の修復件数

修復件数は不同沈下量が4~32cmの範囲に集中しており、これ以外の不同沈下領域における修復事例は急激に減少している。32cmを超える領域での事例が少ない理由として考えられるのは、①被災した建物の多くが30cm以下の不同沈下量であった、あるいは、②30cmを超えた建物では修復が技術的・経済的に困難なダメージを受けていた、のいずれかと推察される。

図-4に地盤補強した建物の不同沈下量別の修復件数分布、図-5に各地盤補強工法の比率を示す。図-1と図-4を対比すると、地盤補強した建物では、無補強の場合より少ない不同沈下量（傾斜角）で沈下修復工事が実施されていることがわかる。

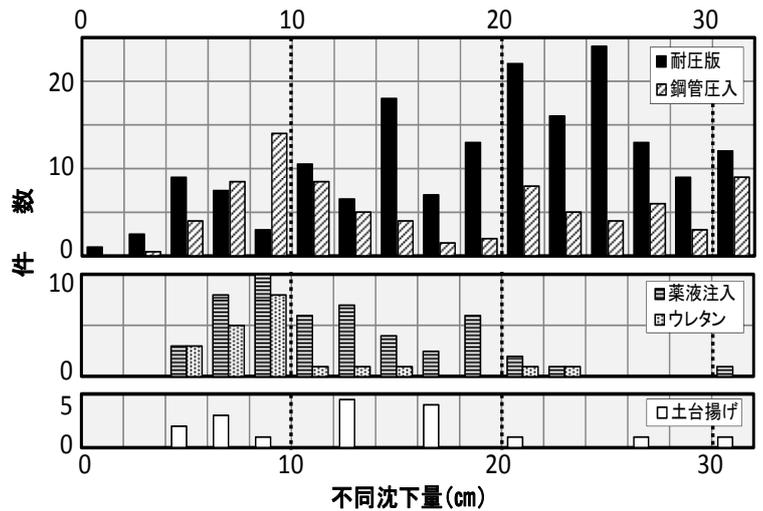
図-3は修復工法毎に、不同沈下量別の修復件数分布を示したものである。同図によると、耐圧版と鋼管圧入は20cmを超える不同沈下量が生じていた建物への実施件数が多いのに対して、薬液注入、ウレタン注入、土台揚げは不同沈下量20cmを下回る建物への実施が大部分であり、20cmを超える物件への適用件数は極めて少ない。

図-3 不同沈下量別の修復件数

修復工事に際して、概ね不同沈下量20cmが工法選択の一つの目安になっていると思われる。

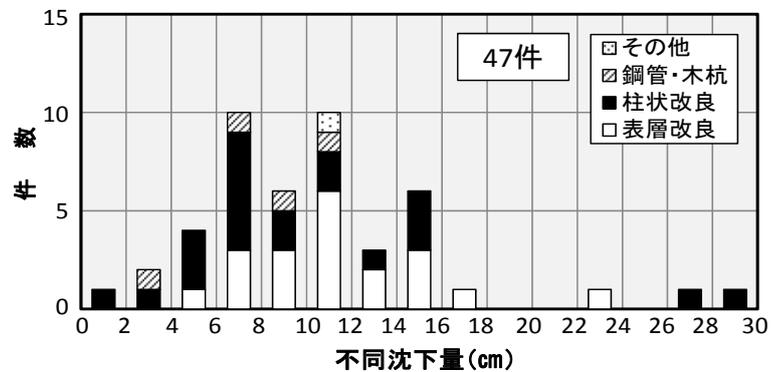
図-4 地盤補強建物の不同沈下量別の修復件数

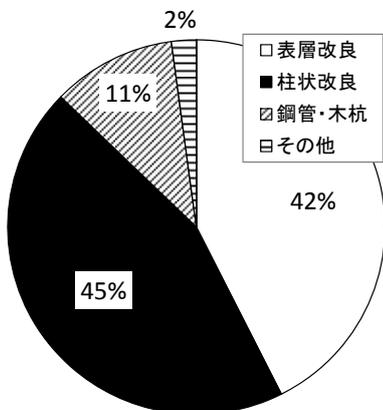
報告物件346件の内、約15%にあたる47件では、表層改良、柱状改良、鋼管・木杭などによる地盤補強を実施していたことが確認されている。その他の物件は大多数が無補強と思われるが、地盤補強の有無が不明のものもある。また、鋼管・木杭では沈下修復ではなく、基礎下の空隙充填を目的とした工事も3例含まれている。

図-5 沈下修復物件の地盤補強別比率

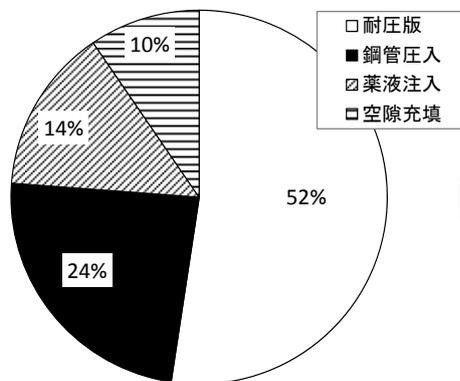
一方、図-6、図-7は地盤補強されていた建物の中、修復事例の多い柱状改良と表層改良の修復工法別比率を示したものである。柱状改良工法では改良体を反力とした耐圧版が1/2を占め、鋼管圧入と注入系（薬液注入、ウレタン注入）が各1/4となっているのに対して、表層改良工法では改良層下部地盤への薬液注入が1/2以上、次に鋼管圧入が1/3を占め、耐圧版の比率は極めて小さくなっている。

図-6 柱状改良物件の修復工法別比率

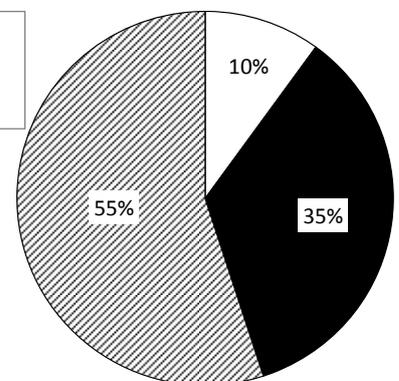
図-7 表層改良物件の修復工法別比率
